# Lote 4 - Rota: Contorno

Diagnóstico da Calçada	Qualidade do Serviço	
Endereço: Av.Contorno, s/nº Data do Registro: 29/10/2019 11:27:19 Num. Lote CTM: 10537900155	63	C

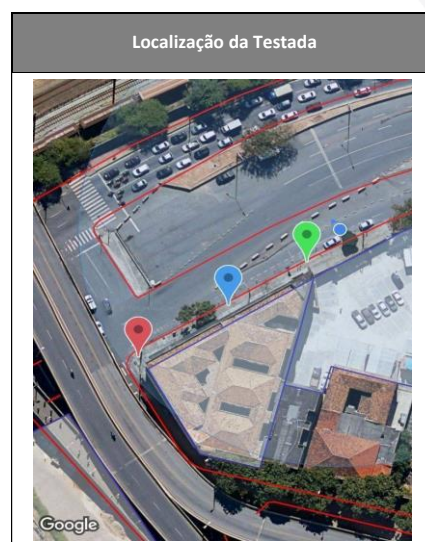
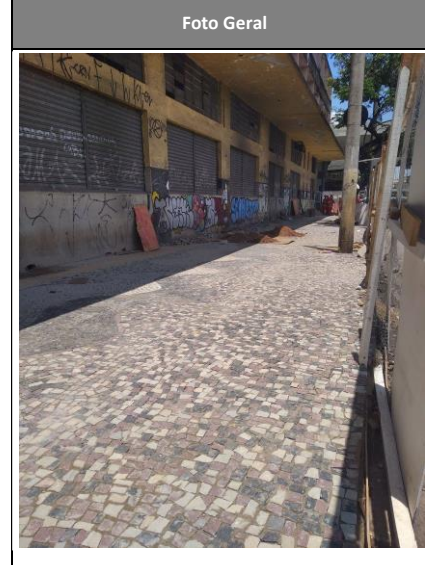
ID	Itens Avaliados	Respostas	Nota
P_1	O Mobiliário urbano está dentro da faixa de serviço de 70 cm ?	Sim	-
P_2	Qual a largura livre do Passeio ?	Acima de 1.50 m	10
P_3	Tipo de revestimento da calçada ?	Pedra Portuguesa	8
P_4	Existência de Buracos ?	Nenhum	10
P_5	Condições Gerais do Piso e meio-fio da calçada ?	Ótimo(a)	10
P_6	Presença de desníveis ?	Nenhum	10
P_7	Tem rebaixamento de calçada para Pedestre ?	Não, mas deveria ter.	0
P_8	Possui piso tátil ao longo da Calçada ?	Sim	-
P_9	A calçada Possui Rebaixamento de Veículos correto ?	N.A	0
P_10	Existência de altura livre menor que 2,10 m ?	Não	-
P_11	O Passeio está no padrão da SMPU ?	Não	0
P_12	A testada possui prática de estacionamento sobre o passeio ?	Não	10
P_13	Existe algum dispositivo de Drenagem sobre a calçada ?	Não	0
P_14	Existe PED em frente a testada ?	Não	-
P_15	Existe FTP em frente a testada ?	Não	-
P_16	Classificação geral da calçada pelo pesquisador.	Regular	5
