# Lote 5 - Rota: Afonso Pena

**FRATAR**  
ENGENHARIA CONSULTIVA

| Diagnóstico da Calçada | Qualidade do Serviço | |
| Endereço: Av. Afonso Pena, 378 | 78 | B |

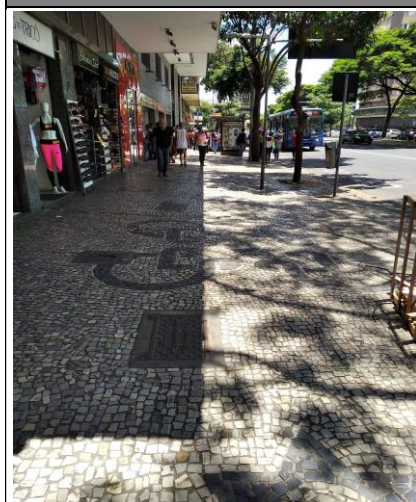
Foto Geral

| ID | Itens Avaliados | Respostas | Nota |
|---|---|---|---|
| P_5 | Condições Gerais do Piso e meio-fio da calçada ? | Ótimo(a) | 10 |
| P_7 | Tem rebaixamento de calçada para Pedestre ? | Não | 7 |
| P_11 | O Passeio está no padrão da SMPU ? | Não | 0 |
| P_16 | Classificação geral da calçada pelo pesquisador. | Ótimo(a) | 10 |
