# Lote 3 - Rota: Antônio Carlos II

**FRATAR**  
ENGENHARIA CONSULTIVA

| Diagnóstico da Calçada | Qualidade do Serviço | |
| Endereço: Av. Portugal, 1595 | 64 | C |

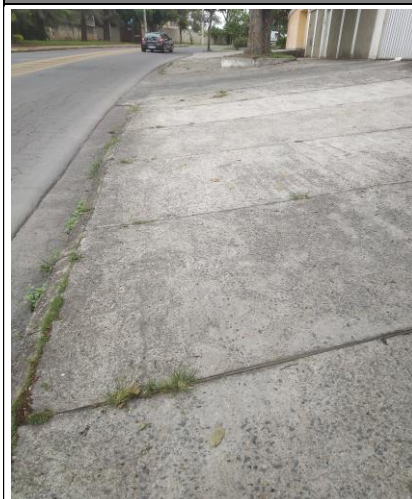
## Foto Geral

| ID | Itens Avaliados | Respostas | Nota |
|---|---|---|---|
| P_5 | Condições Gerais do Piso e meio-fio da calçada ? | Regular | 5 |
| P_6 | Presença de desníveis ? | Severo | 0 |
| P_9 | A calçada Possui Rebaixamento de Veículos correto ? | Não | 0 |
| P_11 | O Passeio está no padrão da SMPU ? | Não | 0 |
