# Lote 3 - Rota: Leste 3

**FRATAR**  
ENGENHARIA CONSULTIVA

| Diagnóstico da Calçada | Qualidade do Serviço | |
| Endereço: Av. Andradas, s/nº | 65 | C |

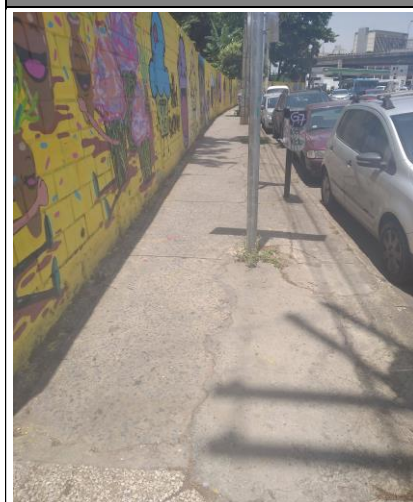
## Foto Geral

| ID | Itens Avaliados | Respostas | Nota |
|---|---|---|---|
| P_4 | Existência de Buracos ? | Poucos | 5 |
| P_5 | Condições Gerais do Piso e meio-fio da calçada ? | Regular | 5 |
| P_16 | Classificação geral da calçada pelo pesquisador. | Regular | 5 |
