# Lote 4 - Rota: Contorno

**FRATAR**  
ENGENHARIA CONSULTIVA

| Diagnóstico da Calçada | Qualidade do Serviço | |
| Endereço: Av.Contorno, s/nº | <b>80</b> | <b>B</b> |

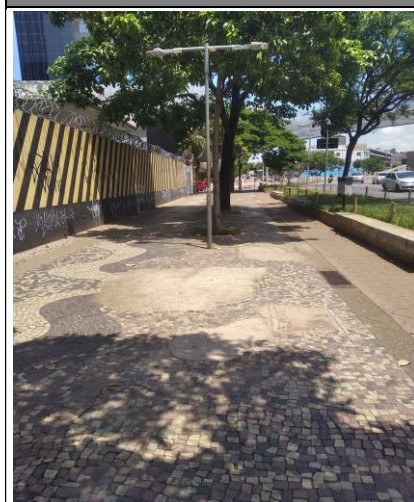
## Foto Geral

| ID | Itens Avaliados | Respostas | Nota |
|---|---|---|---|
| P_4 | Existência de Buracos ? | Poucos | 5 |
| P_11 | O Passeio está no padrão da SMPU ? | Não | 0 |
| P_13 | Existe algum dispositivo de Drenagem sobre a calçada ? | Sim | 0 |
| P_16 | Classificação geral da calçada pelo pesquisador. | Ótimo(a) | 10 |
