# Lote 1 - Rota: Noroeste

| Diagnóstico da Calçada | Qualidade do Serviço | |
| Endereço: Av. Abílio Machado, 662 | 75 | B |
| Data do Registro: 08/11/2019 10:10:13 | | |

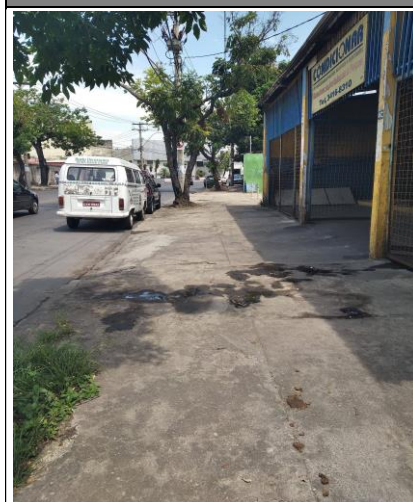
Foto Geral

| ID | Itens Avaliados | Respostas | Nota |
|---|---|---|---|
| P_4 | Existência de Buracos ? | Poucos | 5 |
| P_5 | Condições Gerais do Piso e meio-fio da calçada ? | Regular | 5 |
| P_16 | Classificação geral da calçada pelo pesquisador. | Regular | 5 |
