# Lote 4 - Rota: Contorno

| Diagnóstico da Calçada | Qualidade do Serviço | |
| Endereço: Av.Contorno, 9765 | 70 | C |
| Data do Registro: 28/10/2019 15:37:19 | | |

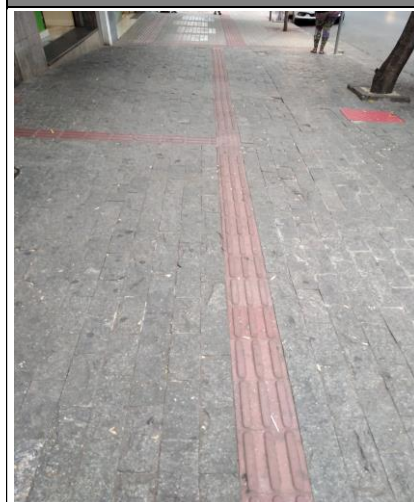
Foto Geral

| ID | Itens Avaliados | Respostas | Nota |
|---|---|---|---|
| P_16 | Classificação geral da calçada pelo pesquisador. | Ótimo(a) | 10 |
