# Lote 1 - Rota: Padre Pedro Pinto

**FRATAR**  
ENGENHARIA CONSULTIVA

| Diagnóstico da Calçada | Qualidade do Serviço | |
| Endereço: Rua Padre Pedro Pinto, s/nº | 69 | C |

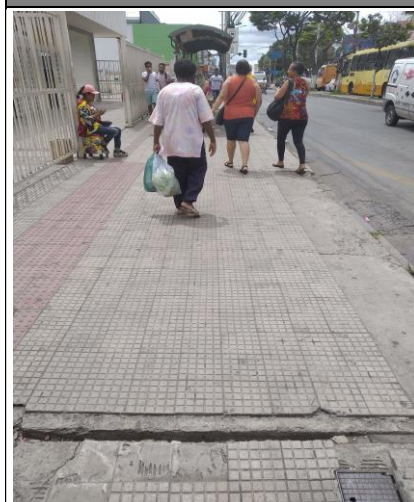
## Foto Geral

| ID | Itens Avaliados | Respostas | Nota |
|---|---|---|---|
| P_4 | Existência de Buracos ? | Poucos | 5 |
| P_6 | Presença de desníveis ? | Leve | 7 |
| P_11 | O Passeio está no padrão da SMPU ? | Não | 0 |
| P_13 | Existe algum dispositivo de Drenagem sobre a calçada ? | Sim | 0 |
| P_16 | Classificação geral da calçada pelo pesquisador. | Regular | 5 |

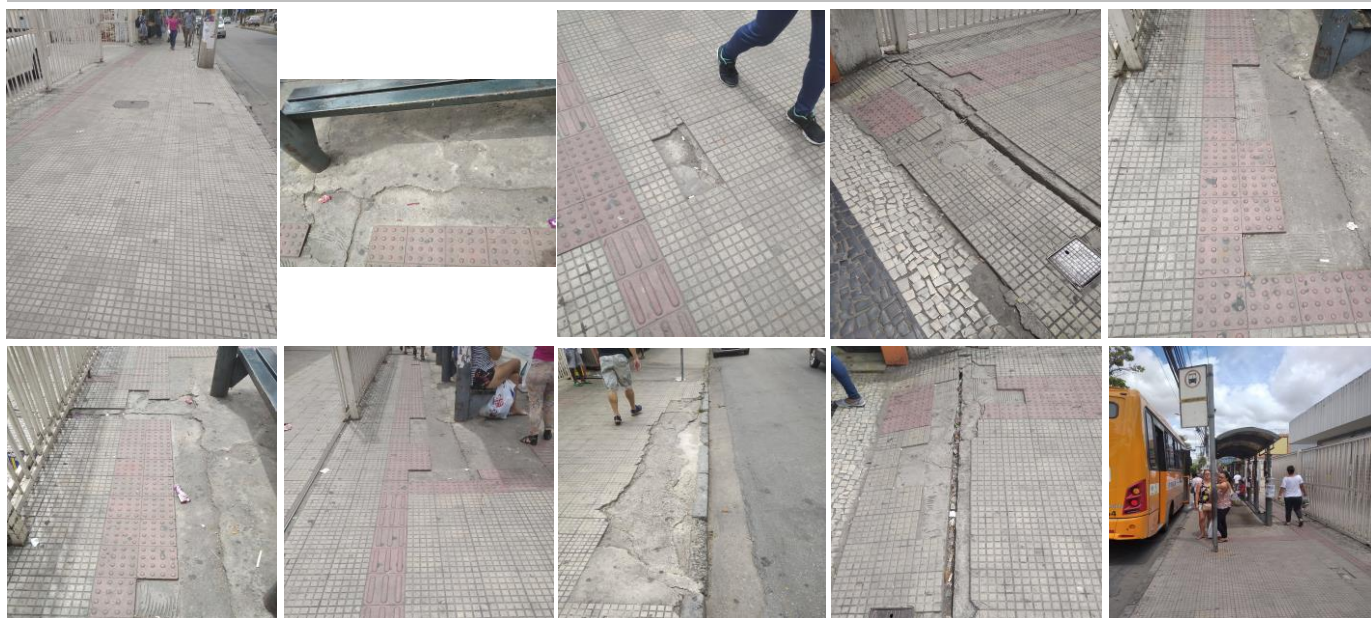
## Fotos Complementares - Detalhes do Passeio

| ID | Itens Avaliados | Respostas | Nota |
|---|---|---|---|
| P_8_8 | O piso tátil está em boas condições aparentes? | Não | 0 |
| P_13_1 | Dispositivo de Drenagem está devidamente instalado e bem conservado? | Não | -3 |
| P_13_2 | Dispositivo de Drenagem oferece risco para caminhada seguro de pedestre? | Sim | -5 |

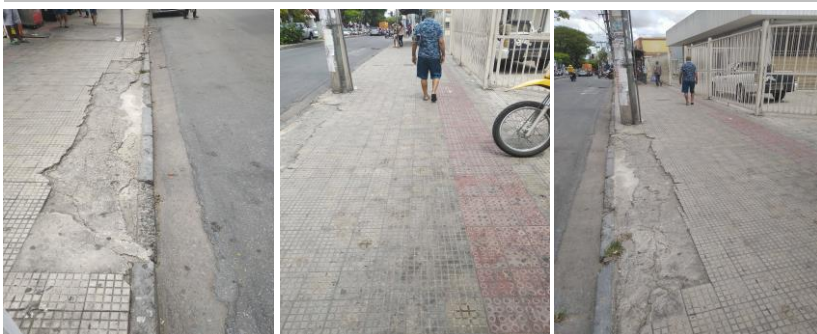
### Fotos Complementares - Detalhes do Passeio

| ID | Itens Avaliados | Respostas | Nota |
|---|---|---|---|
| P_8_1 | O piso tátil está no eixo da faixa livre ? | Não | 0 |
