Lote 4 - Rota: Raja Gabáglia

Diagnóstico da Calçada	Qualidade do Serviço	
Endereço: Rua São Paulo, 1341 Data do Registro: 08/11/2019 08:34:02 Num. Lote CTM: 10285000190	75	B

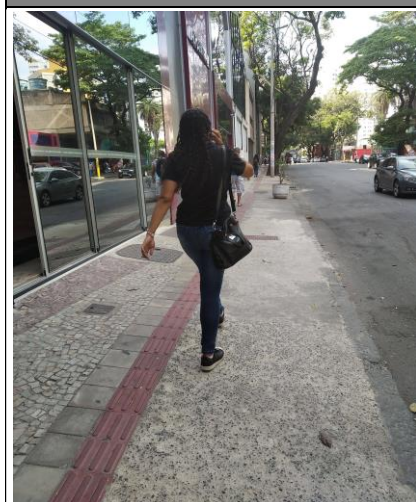
Foto Geral

ID	Itens Avaliados	Respostas	Nota
P_1	O Mobiliário urbano está dentro da faixa de serviço de 70 cm ?	Sim	-
P_2	Qual a largura livre do Passeio ?	Acima de 1.50 m	4
P_3	Tipo de revestimento da calçada ?	Concreto	8
P_4	Existência de Buracos ?	Nenhum	5
P_5	Condições Gerais do Piso e meio-fio da calçada ?	Ótimo(a)	0
P_6	Presença de desníveis ?	Leve	10
P_7	Tem rebaixamento de calçada para Pedestre ?	Sim	10
P_8	Possui piso tátil ao longo da Calçada ?	Sim	-
P_9	A calçada Possui Rebaixamento de Veículos correto ?	N.A	0
P_10	Existência de altura livre menor que 2,10 m ?	Não	-
P_11	O Passeio está no padrão da SMPU ?	Não	0
P_12	A testada possui prática de estacionamento sobre o passeio ?	Não	10
P_13	Existe algum dispositivo de Drenagem sobre a calçada ?	Não	0
P_14	Existe PED em frente a testada ?	Não	-
P_15	Existe FTP em frente a testada ?	Não	-
P_16	Classificação geral da calçada pelo pesquisador.	Ótimo(a)	5
