# Lote 4 - Rota: Contorno

| Diagnóstico da Calçada | Qualidade do Serviço | |
| Endereço: Av.Contorno, s/nº | 78 | B |

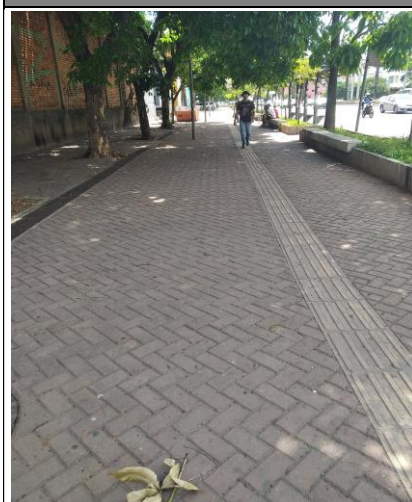
Foto Geral

| ID | Itens Avaliados | Respostas | Nota |
|---|---|---|---|
| P_16 | Classificação geral da calçada pelo pesquisador. | Ótimo(a) | 10 |
