# Lote 4 - Rota: Raja Gabáglia

| Diagnóstico da Calçada | Qualidade do Serviço | |
| Endereço: Av. Raja Gabaglia, s/nº | 59 | C |
| Data do Registro: 11/11/2019 11:24:06 | | |

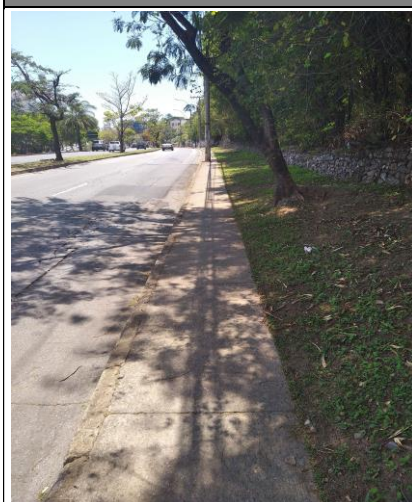
## Foto Geral

| ID | Itens Avaliados | Respostas | Nota |
|---|---|---|---|
| P_5 | Condições Gerais do Piso e meio-fio da calçada ? | Regular | 5 |
| P_16 | Classificação geral da calçada pelo pesquisador. | Regular | 5 |

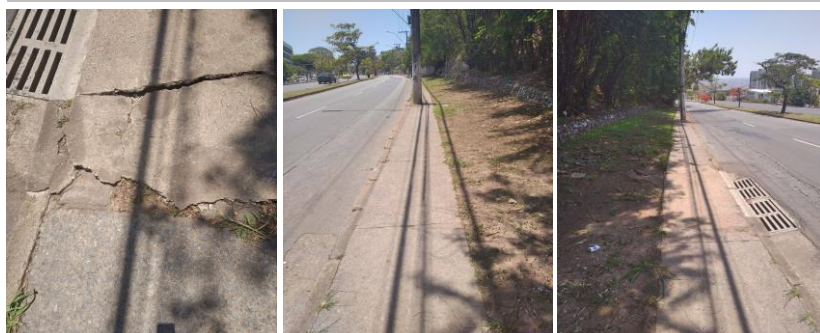
## Fotos Complementares - Detalhes do Passeio

| ID | Itens Avaliados | Respostas | Nota |
|---|---|---|---|
| P_4 | Existência de Buracos ? | Poucos | 5 |
