# Lote 1 - Rota: Padre Pedro Pinto

**FRATAR**  
ENGENHARIA CONSULTIVA

| Diagnóstico da Calçada | Qualidade do Serviço | |
| Endereço: Rua Padre Pedro Pinto, 808 | 72 | B |

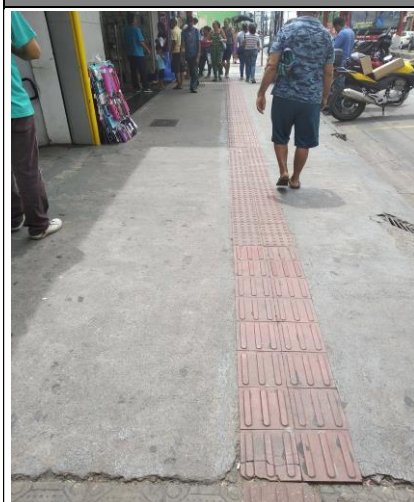
Foto Geral

| ID | Itens Avaliados | Respostas | Nota |
|---|---|---|---|
| P_16 | Classificação geral da calçada pelo pesquisador. | Regular | 5 |

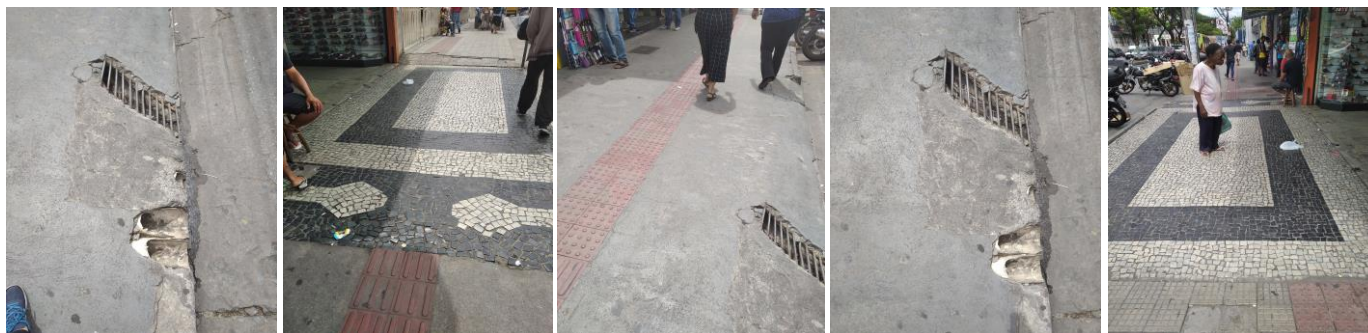
Fotos Complementares - Detalhes do Passeio

| ID | Itens Avaliados | Respostas | Nota |
|---|---|---|---|
| P_4 | Existência de Buracos ? | Poucos | 5 |
| P_5 | Condições Gerais do Piso e meio-fio da calçada ? | Regular | 5 |
| P_13 | Existe algum dispositivo de Drenagem sobre a calçada ? | Sim | 0 |

| ID | Itens Avaliados | Respostas | Nota |
|---|---|---|---|
| P_13_1 | Dispositivo de Drenagem está devidamente instalado e bem conservado? | Não | -3 |
