# Lote 1 - Rota: Carlos Luz

Diagnóstico da Calçada	Qualidade do Serviço	
Endereço: Rua Conceição do Mato Dentro, 415 Data do Registro: 28/10/2019 14:09:40 Num. Lote CTM: 140206400300	67	C

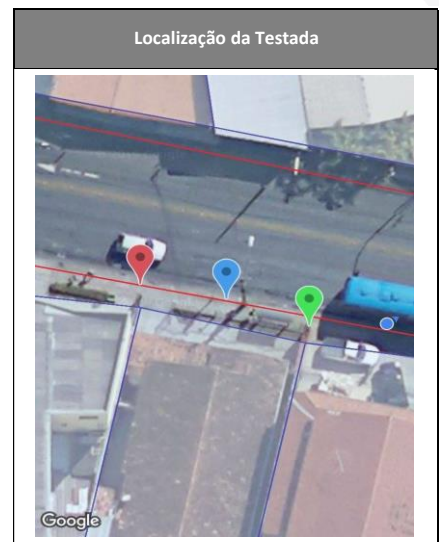
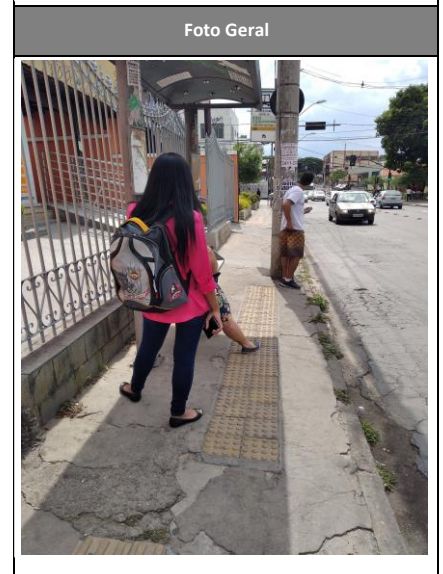
ID	Itens Avaliados	Respostas	Nota
P_1	O Mobiliário urbano está dentro da faixa de serviço de 70 cm ?	Não	-
P_2	Qual a largura livre do Passeio ?	Entre 0.80 m e 1.20 m	4
P_3	Tipo de revestimento da calçada ?	Concreto	10
P_4	Existência de Buracos ?	Nenhum	10
P_5	Condições Gerais do Piso e meio-fio da calçada ?	Regular	5
P_6	Presença de desníveis ?	Médio	3
P_7	Tem rebaixamento de calçada para Pedestre ?	Não	10
P_8	Possui piso tátil ao longo da Calçada ?	Não	-
P_9	A calçada Possui Rebaixamento de Veículos correto ?	Sim	10
P_10	Existência de altura livre menor que 2,10 m ?	Não	-
P_11	O Passeio está no padrão da SMPU ?	Não	0
P_12	A testada possui prática de estacionamento sobre o passeio ?	Não	10
P_13	Existe algum dispositivo de Drenagem sobre a calçada ?	Não	0
P_14	Existe PED em frente a testada ?	Sim	-
P_15	Existe FTP em frente a testada ?	Não	-
P_16	Classificação geral da calçada pelo pesquisador.	Regular	5
