# Lote 4 - Rota: Raja Gabáglia

| Diagnóstico da Calçada | Qualidade do Serviço | |
| Endereço: Rua Curitiba, 1279 | 73 | B |
| Data do Registro: 12/11/2019 10:57:50 | | |

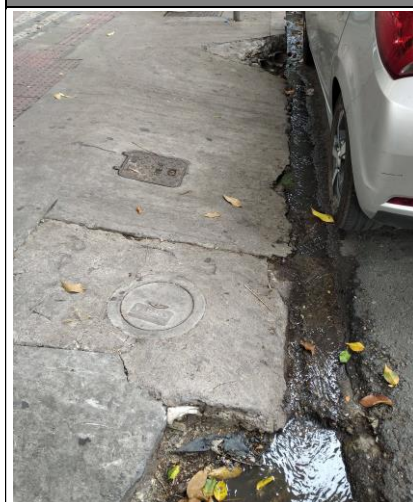
Foto Geral

| ID | Itens Avaliados | Respostas | Nota |
|---|---|---|---|
| P_16 | Classificação geral da calçada pelo pesquisador. | Regular | 5 |
