# Lote 4 - Rota: Contorno

**FRATAR**  
ENGENHARIA CONSULTIVA

| Diagnóstico da Calçada | Qualidade do Serviço | |
| Endereço: Av.Contorno, 5531 | 63 | C |

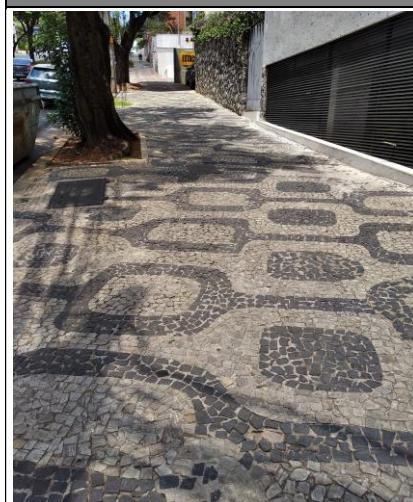
Foto Geral

| ID | Itens Avaliados | Respostas | Nota |
|---|---|---|---|
| P_4 | Existência de Buracos ? | Poucos | 5 |
| P_7 | Tem rebaixamento de calçada para Pedestre ? | Não, mas deveria ter. | 0 |
| P_11 | O Passeio está no padrão da SMPU ? | Não | 0 |
| P_16 | Classificação geral da calçada pelo pesquisador. | Ótimo(a) | 10 |
