Lote 4 - Rota: Raja Gabáglia

Diagnóstico da Calçada		Qualidade do Serviço	
Endereço: Av. Álvares Cabral, 1405			
Data do Registro: 20/11/2019 15:18:23		50	D
Num. Lote CTM:

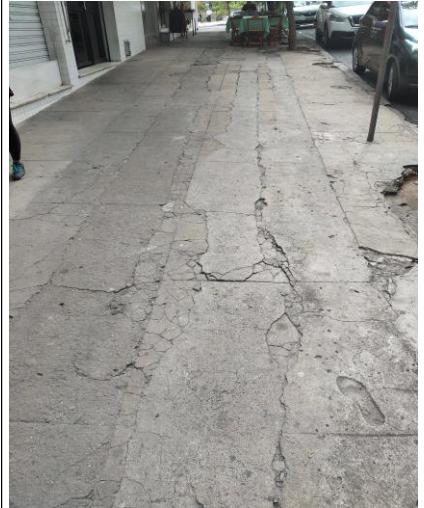
Foto Geral

ID	Itens Avaliados	Respostas	Nota
P_1	O Mobiliário urbano está dentro da faixa de serviço de 70 cm ?	Sim	-
P_2	Qual a largura livre do Passeio ?	Acima de 1.50 m	10
P_3	Tipo de revestimento da calçada ?	Concreto	10
P_4	Existencia de Buracos ?	Poucos	5
P_5	Condições Gerais do Piso e meio-fio da calçada ?	Péssimo	0
P_6	Presença de desniveis ?	Nenhum	10
P_7	Tem rebaixamento de calçada para Pedestre ?	Sim	8
P_8	Possui piso tátil ao longo da Calçada ?	Não	-
P_9	A calçada Possui Rebaixamento de Veículos correto ?	N.A	0
P_10	Existencia de altura livre menor que 2,10 m ?	Não	-
P_11	O Passeio está no padrão da SMPU ?	Não	0
P_12	A testada possui prática de estacionamento sobre o passeio ?	Não	10
P_13	Existe algum dispositivo de Drenagem sobre a calçada ?	Sim	0
P_14	Existe PED em frente a testada ?	Não	-
P_15	Existe FTP em frente a testada ?	Sim	-
P_16	Classificação geral da calçada pelo pesquisador.	Regular	5

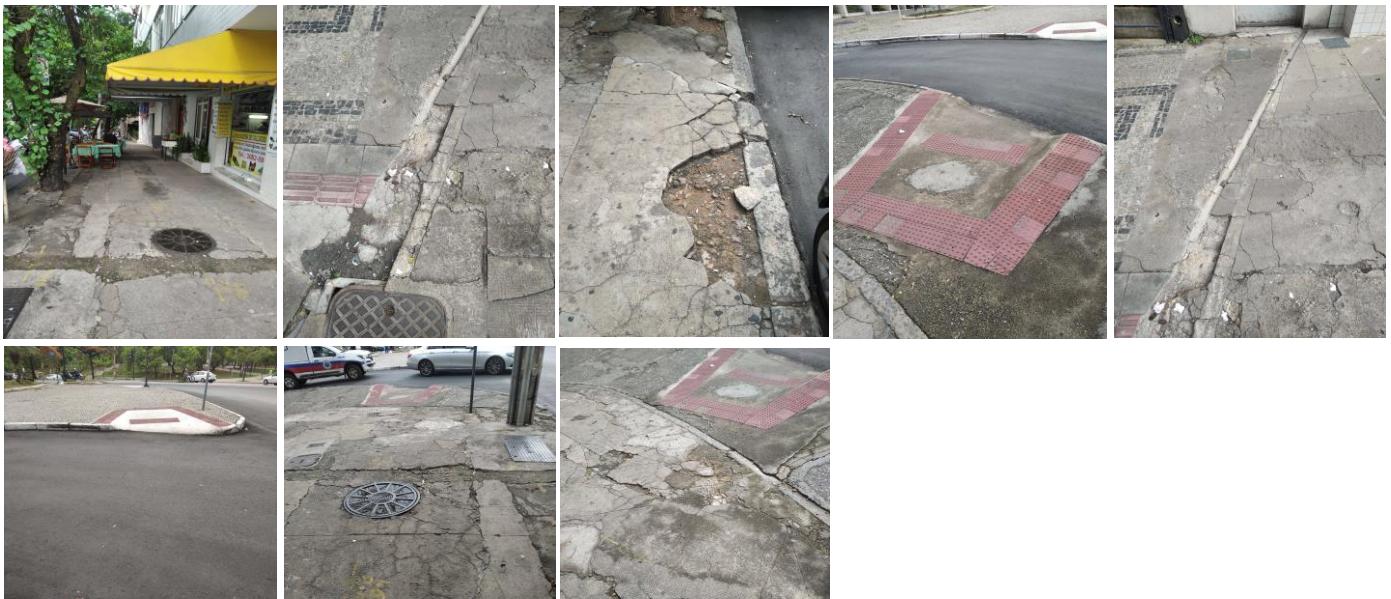
Fotos Complementares - Detalhes do Passeio

P_13_2	via recapeada. faixa de pedestres apagada		0
