# Lote 5 - Rota: Afonso Pena

**FRATAR**  
ENGENHARIA CONSULTIVA

| Diagnóstico da Calçada | Qualidade do Serviço | |
| Endereço: Av. Afonso Pena, s/nº | 73 | B |

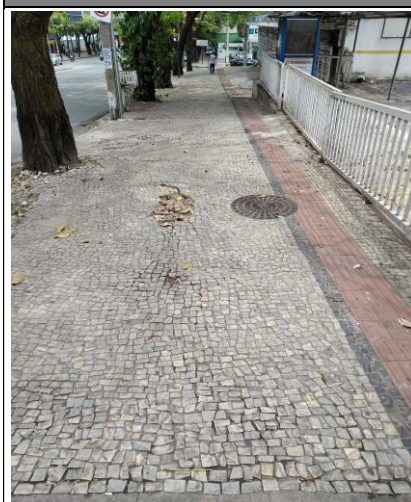
## Foto Geral

| ID | Itens Avaliados | Respostas | Nota |
|---|---|---|---|
| P_3 | Tipo de revestimento da calçada ? | Pedra Portuguesa | 8 |
| P_4 | Existência de Buracos ? | Poucos | 10 |
| P_5 | Condições Gerais do Piso e meio-fio da calçada ? | Regular | 10 |
| P_16 | Classificação geral da calçada pelo pesquisador. | Regular | 10 |
