Lote 4 - Rota: Raja Gabáglia

Diagnóstico da Calçada		Qualidade do Serviço	
Endereço: Av. Álvares Cabral, s/nº			
Data do Registro: 20/11/2019 14:43:18		78	B
Num. Lote CTM:

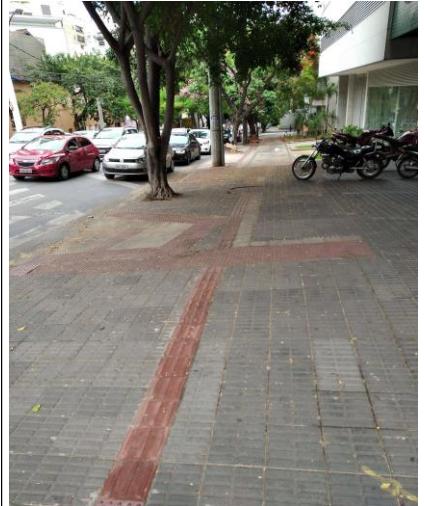
Foto Geral

ID	Itens Avaliados	Respostas	Nota
P_1	O Mobiliário urbano está dentro da faixa de serviço de 70 cm ?	Sim	-
P_2	Qual a largura livre do Passeio ?	Acima de 1.50 m	10
P_3	Tipo de revestimento da caçada ?	Ladrilho Hidráulico	10
P_4	Existencia de Buracos ?	Nenhum	10
P_5	Condições Gerais do Piso e meio-fio da calçada ?	Ótimo(a)	10
P_6	Presença de desniveis ?	Nenhum	10
P_7	Tem rebaixamento de calçada para Pedestre ?	Sim	8
P_8	Possui piso tátil ao longo da Calçada ?	Sim	-
P_9	A calçada Possui Rebaixamento de Veículos correto ?	Não	0
P_10	Existencia de altura livre menor que 2,10 m ?	Não	-
P_11	O Passeio está no padrao da SMPU ?	Não	0
P_12	A testada possui prática de estacionamento sobre o passeio ?	Não	10
P_13	Existe algum dispositivo de Drenagem sobre a calçada ?	Não	0
P_14	Existe PED em frente a testada ?	Não	-
P_15	Existe FTP em frente a testada ?	Sim	-
P_16	Classificação geral da calçada pelo pesquisador.	Ótimo(a)	10
