Diagnóstico da Calçada	Qualidade do Serviço	
Endereço: Rua Rio Grande do Norte, 271 Data do Registro: 14/11/2019 10:43:37 Num. Lote CTM: 10021800375	76	B

Lote 5 - Rota: Afonso Pena

FRATAR
ENGENHARIA CONSULTIVA

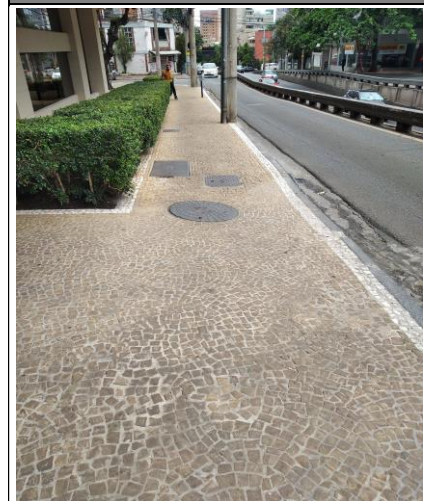
Foto Geral

ID	Itens Avaliados	Respostas	Nota
P_1	O Mobiliário urbano está dentro da faixa de serviço de 70 cm ?	Sim	-
P_2	Qual a largura livre do Passeio ?	Acima de 1.50 m	10
P_3	Tipo de revestimento da calçada ?	Pedra Portuguesa	0
P_4	Existência de Buracos ?	Nenhum	5
P_5	Condições Gerais do Piso e meio-fio da calçada ?	Ótimo(a)	5
P_6	Presença de desníveis ?	Nenhum	7
P_7	Tem rebaixamento de calçada para Pedestre ?	Sim	10
P_8	Possui piso tátil ao longo da Calçada ?	Não	-
P_9	A calçada Possui Rebaixamento de Veículos correto ?	Não	0
P_10	Existência de altura livre menor que 2,10 m ?	Não	-
P_11	O Passeio está no padrão da SMPU ?	Não	0
P_12	A testada possui prática de estacionamento sobre o passeio ?	Não	10
P_13	Existe algum dispositivo de Drenagem sobre a calçada ?	Sim	0
P_14	Existe PED em frente a testada ?	Não	-
P_15	Existe FTP em frente a testada ?	Sim	-
P_16	Classificação geral da calçada pelo pesquisador.	Ótimo(a)	5
