# Lote 5 - Rota: Sul

**FRATAR**  
ENGENHARIA CONSULTIVA

| Diagnóstico da Calçada | Qualidade do Serviço | |
| Endereço: Praça da Liberdade, 1205 | 43 | D |

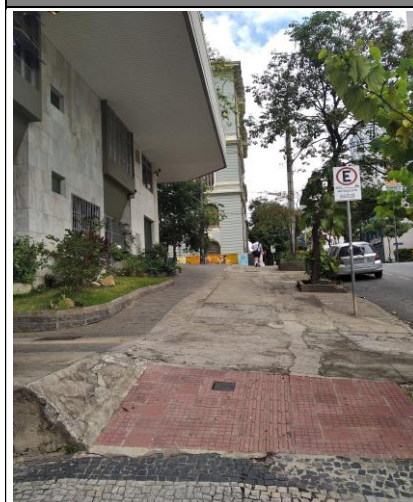
## Foto Geral

| ID | Itens Avaliados | Respostas | Nota |
|---|---|---|---|
| P_5 | Condições Gerais do Piso e meio-fio da calçada ? | Regular | 5 |
| P_6 | Presença de desníveis ? | Severo | 0 |
| P_16 | Classificação geral da calçada pelo pesquisador. | Ruim | 5 |

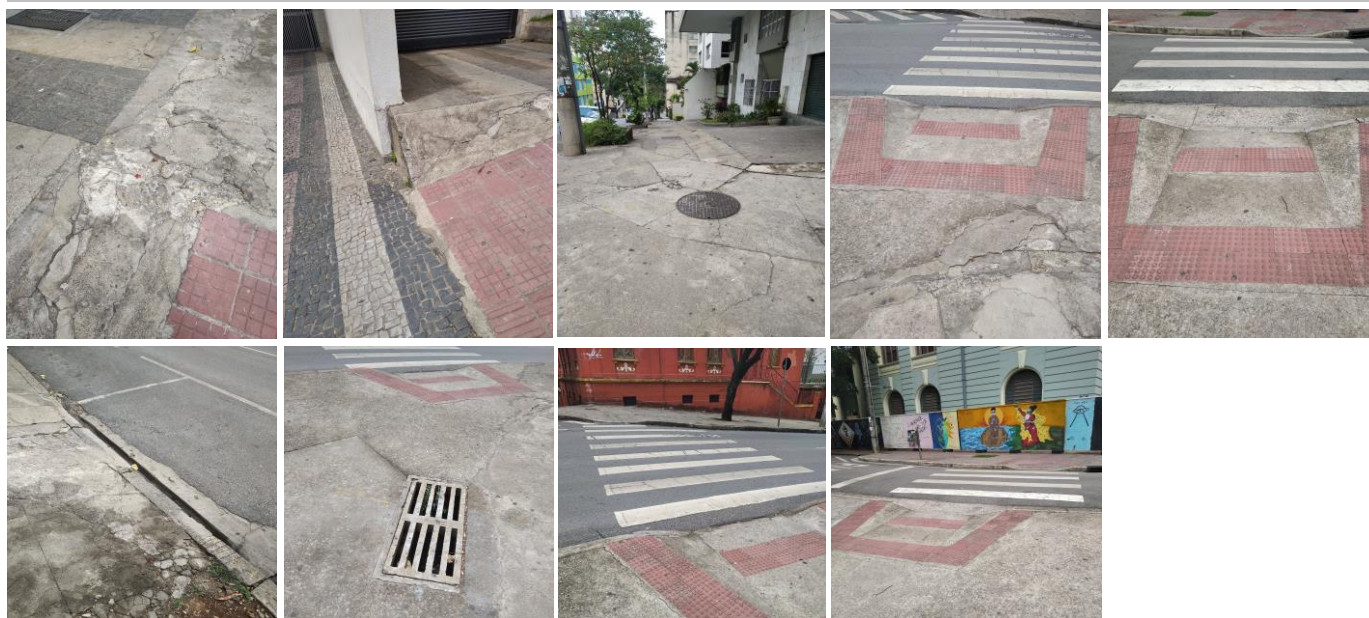
## Fotos Complementares - Detalhes do Passeio

| ID | Itens Avaliados | Respostas | Nota |
|---|---|---|---|
| P_4 | Existência de Buracos ? | Poucos | 10 |
| P_9 | A calçada Possui Rebaixamento de Veículos correto ? | Não | 0 |
| P_11 | O Passeio está no padrão da SMPU ? | Não | 0 |
