# Lote 4 - Rota: Raja Gabágia

| Diagnóstico da Calçada | Qualidade do Serviço | |
| Endereço: Rua Curitiba, 857 | 78 | B |
| Data do Registro: 12/11/2019 11:39:36 | | |

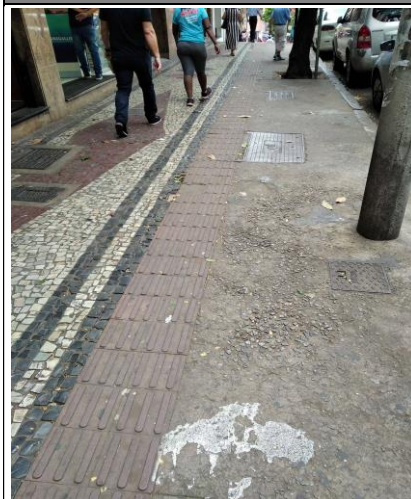
## Foto Geral

| ID | Itens Avaliados | Respostas | Nota |
|---|---|---|---|
| P_5 | Condições Gerais do Piso e meio-fio da calçada ? | Ótimo(a) | 10 |
| P_16 | Classificação geral da calçada pelo pesquisador. | Ótimo(a) | 10 |
