Lote 5 - Rota: Afonso Pena

Diagnóstico da Calçada		Qualidade do Serviço	
Endereço: Av. Afonso Pena, 860			
Data do Registro: 04/11/2019 10:35:32		75	B
Num. Lote CTM: 10389300330

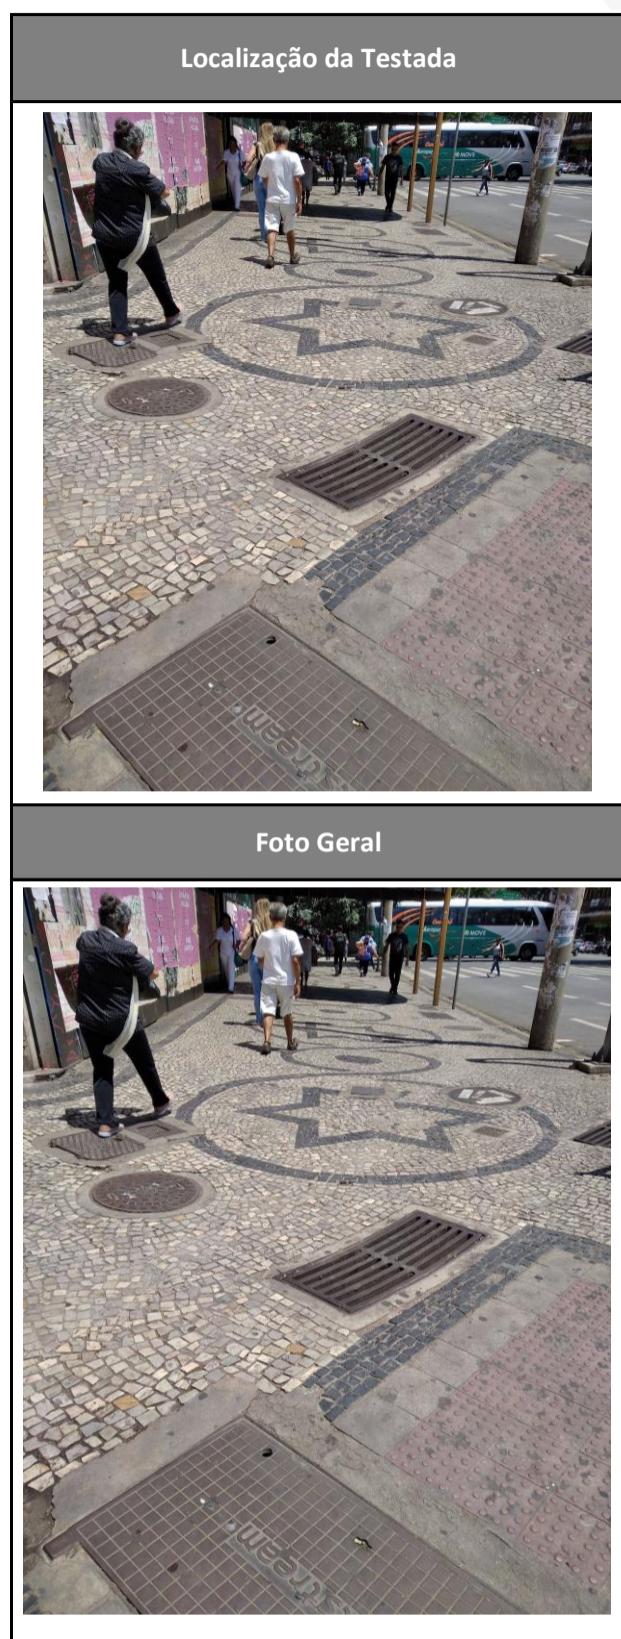
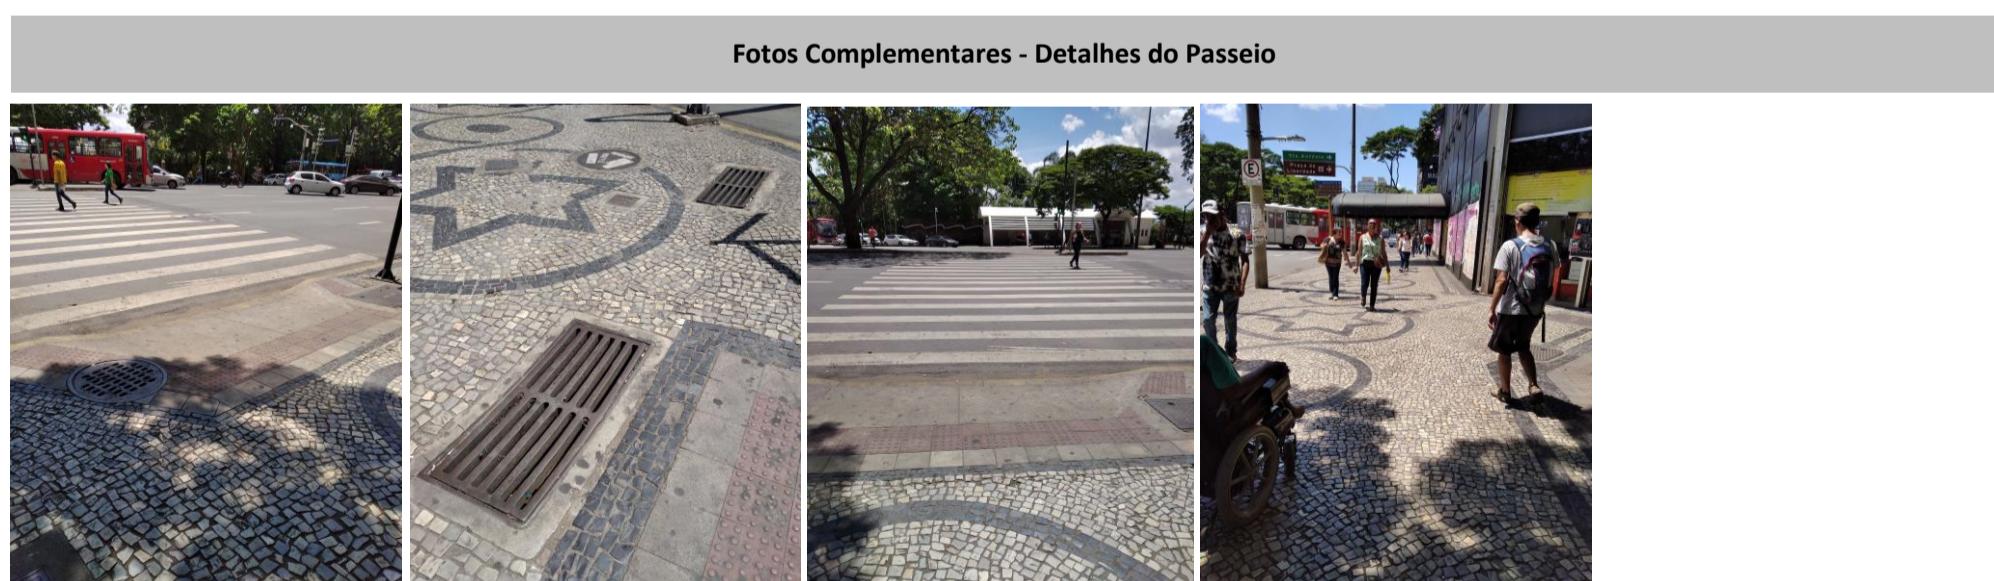
ID	Itens Avaliados	Respostas	Nota
P_1	O Mobiliário urbano está dentro da faixa de serviço de 70 cm ?	Sim	-
P_2	Qual a largura livre do Passeio ?	Acima de 1.50 m	10
P_3	Tipo de revestimento da calçada ?	Pedra Portuguesa	8
P_4	Existencia de Buracos ?	Nenhum	5
P_5	Condições Gerais do Piso e meio-fio da calçada ?	Ótimo(a)	10
P_6	Presença de desniveis ?	Nenhum	10
P_7	Tem rebaixamento de calçada para Pedestre ?	Sim	7
P_8	Possui piso tátil ao longo da Calçada ?	Não	-
P_9	A calçada Possui Rebaixamento de Veículos correto ?	N.A	0
P_10	Existencia de altura livre menor que 2,10 m ?	Não	-
P_11	O Passeio está no padrao da SMPU ?	Não	0
P_12	A testada possui prática de estacionamento sobre o passeio ?	Não	10
P_13	Existe algum dispositivo de Drenagem sobre a calçada ?	Sim	0
P_14	Existe PED em frente a testada ?	Não	-
P_15	Existe FTP em frente a testada ?	Sim	-
P_16	Classificação geral da calçada pelo pesquisador.	Ótimo(a)	10
