# Lote 5 - Rota: Afonso Pena

| Diagnóstico da Calçada | Qualidade do Serviço | |
| Endereço: Av. Afonso Pena, 387 | 63 | C |
| Data do Registro: 04/11/2019 11:46:39 | | |

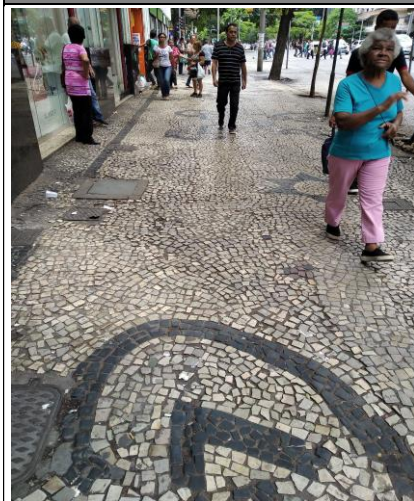
Foto Geral

| ID | Itens Avaliados | Respostas | Nota |
|---|---|---|---|
| P_3 | Tipo de revestimento da calçada ? | Pedra Portuguesa | 8 |
| P_4 | Existência de Buracos ? | Poucos | 5 |
| P_5 | Condições Gerais do Piso e meio-fio da calçada ? | Regular | 10 |
| P_16 | Classificação geral da calçada pelo pesquisador. | Regular | 10 |
