# Lote 5 - Rota: Sul

| Diagnóstico da Calçada | Qualidade do Serviço | |
| Endereço: Av. Nossa Sra. Do Carmo, 1220 | 87 | B |

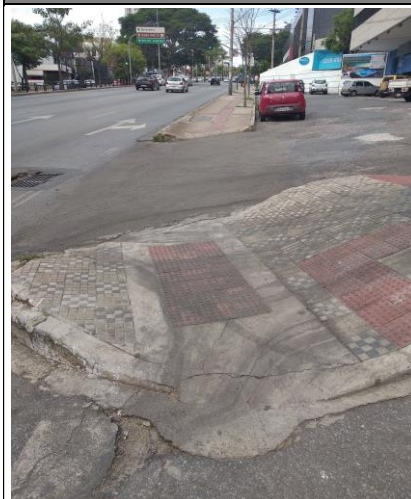
Foto Geral

| ID | Itens Avaliados | Respostas | Nota |
|---|---|---|---|
| P_16 | Classificação geral da calçada pelo pesquisador. | Ótimo(a) | 10 |
