# Lote 1 - Rota: Noroeste

| Diagnóstico da Calçada | Qualidade do Serviço | |
| Endereço: Av. Abílio Machado, s/nº | 60 | C |
| Data do Registro: 11/11/2019 14:33:41 | | |

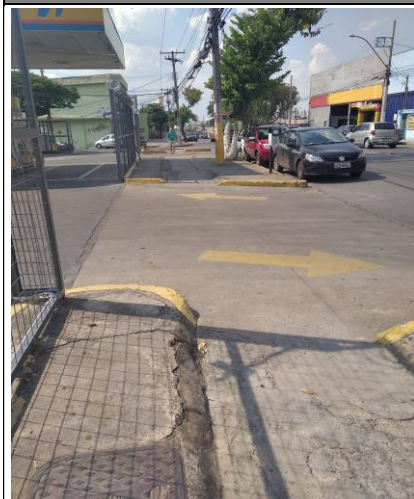
Foto Geral

| ID | Itens Avaliados | Respostas | Nota |
|---|---|---|---|
| P_4 | Existência de Buracos ? | Poucos | 5 |
| P_5 | Condições Gerais do Piso e meio-fio da calçada ? | Regular | 5 |
| P_6 | Presença de desníveis ? | Leve | 7 |
| P_16 | Classificação geral da calçada pelo pesquisador. | Regular | 5 |

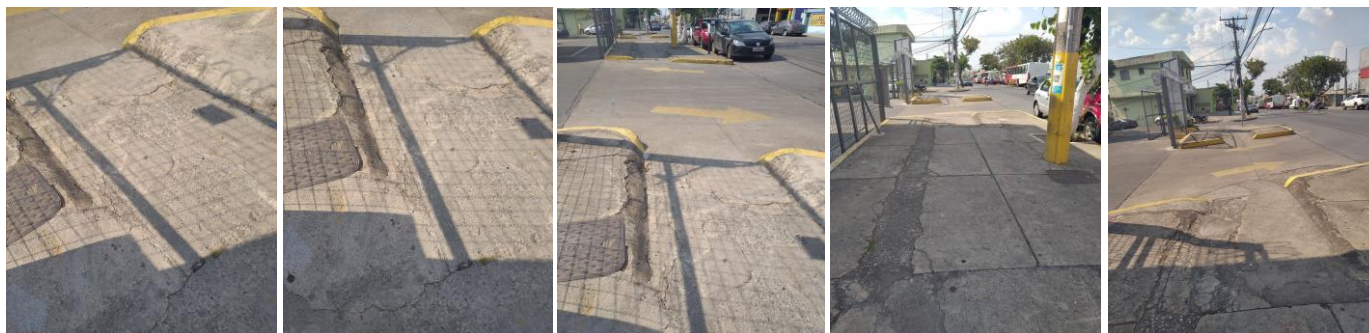
Fotos Complementares - Detalhes do Passeio

| ID | Itens Avaliados | Respostas | Nota |
|---|---|---|---|
| P_7_1_2 | Se for do Tipo 1, O rebaixo tem abas conforme a norma ? | Não | -1 |
| P_7_3 | O rebaixo possui piso tátil ? | Não tem nenhum | -1 |
