# Lote 4 - Rota: Raja Gabáglia

**FRATAR**  
ENGENHARIA CONSULTIVA

| Diagnóstico da Calçada | Qualidade do Serviço | |
| Endereço: Rua Curitiba, 1799 | 62 | C |

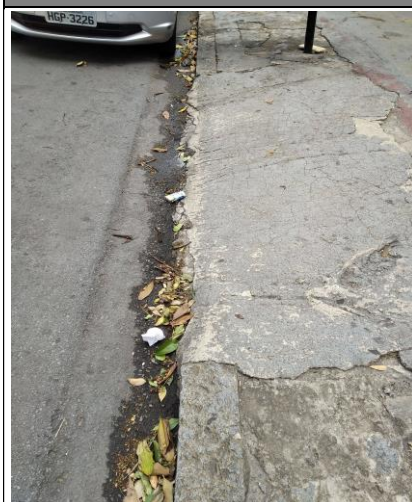
Foto Geral

| ID | Itens Avaliados | Respostas | Nota |
|---|---|---|---|
| P_4 | Existência de Buracos ? | Poucos | 5 |
| P_5 | Condições Gerais do Piso e meio-fio da calçada ? | Regular | 5 |
| P_6 | Presença de desníveis ? | Leve | 7 |
| P_9 | A calçada Possui Rebaixamento de Veículos correto ? | Não | 0 |
| P_11 | O Passeio está no padrão da SMPU ? | Não | 0 |
| P_16 | Classificação geral da calçada pelo pesquisador. | Regular | 5 |
