# Lote 1 - Rota: Padre Pedro Pinto

**FRATAR**  
ENGENHARIA CONSULTIVA

| Diagnóstico da Calçada | Qualidade do Serviço | |
| Endereço: Rua Padre Pedro Pinto, 5861 | 45 | D |

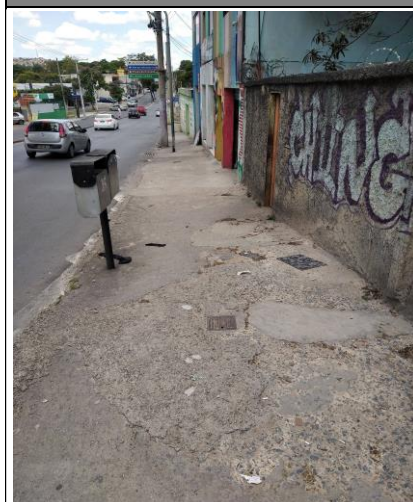
Foto Geral

| ID | Itens Avaliados | Respostas | Nota |
|---|---|---|---|
| P_5 | Condições Gerais do Piso e meio-fio da calçada ? | Péssimo | 0 |
| P_6 | Presença de desníveis ? | Severo | 0 |
| P_16 | Classificação geral da calçada pelo pesquisador. | Ruim | 0 |

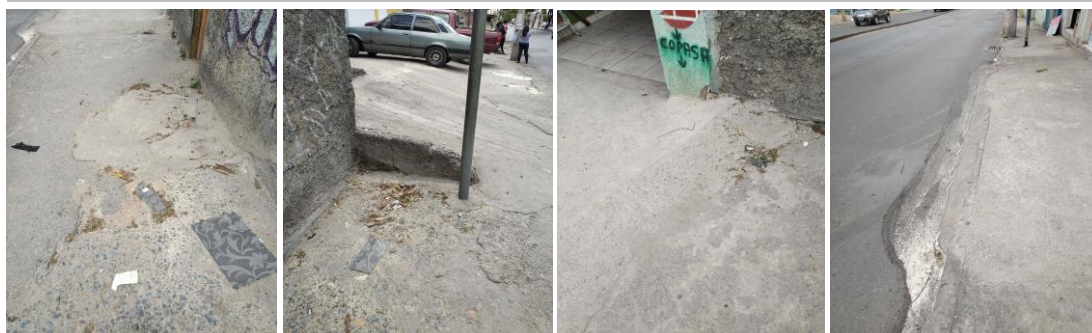
Fotos Complementares - Detalhes do Passeio

| ID | Itens Avaliados | Respostas | Nota |
|---|---|---|---|
| P_4 | Existência de Buracos ? | Poucos | 5 |
