# Lote 4 - Rota: Contorno

Diagnóstico da Calçada	Qualidade do Serviço	
Endereço: Av.Contorno, 1565 Data do Registro: 01/11/2019 13:41:04 Num. Lote CTM: 60009100010	75	B

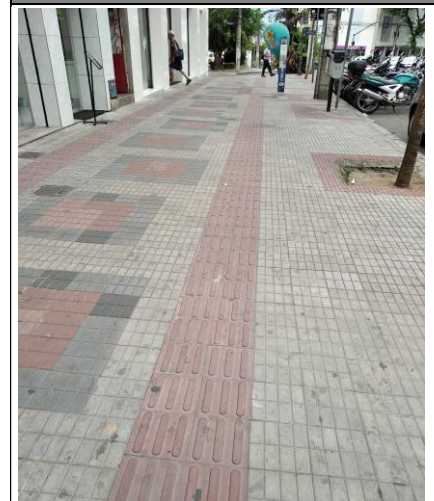
## Foto Geral

ID	Itens Avaliados	Respostas	Nota
P_1	O Mobiliário urbano está dentro da faixa de serviço de 70 cm ?	Sim	-
P_2	Qual a largura livre do Passeio ?	Acima de 1.50 m	10
P_3	Tipo de revestimento da calçada ?	Ladrilho Hidráulico	10
P_4	Existência de Buracos ?	Poucos	5
P_5	Condições Gerais do Piso e meio-fio da calçada ?	Ótimo(a)	10
P_6	Presença de desníveis ?	Leve	7
P_7	Tem rebaixamento de calçada para Pedestre ?	Sim	8
P_8	Possui piso tátil ao longo da Calçada ?	Sim	-
P_9	A calçada Possui Rebaixamento de Veículos correto ?	N.A	0
P_10	Existência de altura livre menor que 2,10 m ?	Não	-
P_11	O Passeio está no padrão da SMPU ?	Sim	5
P_12	A testada possui prática de estacionamento sobre o passeio ?	Não	10
P_13	Existe algum dispositivo de Drenagem sobre a calçada ?	Não	0
P_14	Existe PED em frente a testada ?	Não	-
P_15	Existe FTP em frente a testada ?	Sim	-
P_16	Classificação geral da calçada pelo pesquisador.	Ótimo(a)	10
