Lote 5 - Rota: Afonso Pena

Diagnóstico da Calçada		Qualidade do Serviço	
Endereço: Av. Afonso Pena, 4001		85	B
Data do Registro: 01/11/2019 10:24:37			
Num. Lote CTM: 80053500210

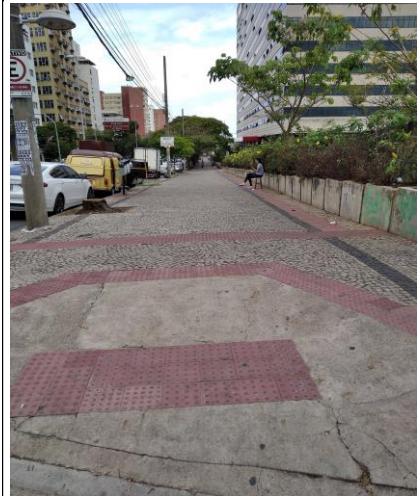
Foto Geral

ID	Itens Avaliados	Respostas	Nota
P_1	O Mobiliário urbano está dentro da faixa de serviço de 70 cm ?	Sim	-
P_2	Qual a largura livre do Passeio ?	Acima de 1.50 m	10
P_3	Tipo de revestimento da caçada ?	Pedra Portuguesa	8
P_4	Existencia de Buracos ?	Nenhum	5
P_5	Condições Gerais do Piso e meio-fio da calçada ?	Ótimo(a)	10
P_6	Presença de desniveis ?	Nenhum	10
P_7	Tem rebaixamento de calçada para Pedestre ?	Sim	8
P_8	Possui piso tátil ao longo da Calçada ?	Sim	-
P_9	A calçada Possui Rebaixamento de Veículos correto ?	Sim	10
P_10	Existencia de altura livre menor que 2,10 m ?	Não	-
P_11	O Passeio está no padrao da SMPU ?	Não	0
P_12	A testada possui prática de estacionamento sobre o passeio ?	Não	10
P_13	Existe algum dispositivo de Drenagem sobre a calçada ?	Não	0
P_14	Existe PED em frente a testada ?	Sim	-
P_15	Existe FTP em frente a testada ?	Sim	-
P_16	Classificação geral da calçada pelo pesquisador.	Ótimo(a)	10
