Lote 4 - Rota: Contorno

FRATAR
ENGENHARIA CONSULTIVA

Diagnóstico da Calçada	Qualidade do Serviço	
Endereço: Av.Contorno, 4869 Data do Registro: 04/11/2019 17:18:51 Num. Lote CTM: 70031500150	80	B

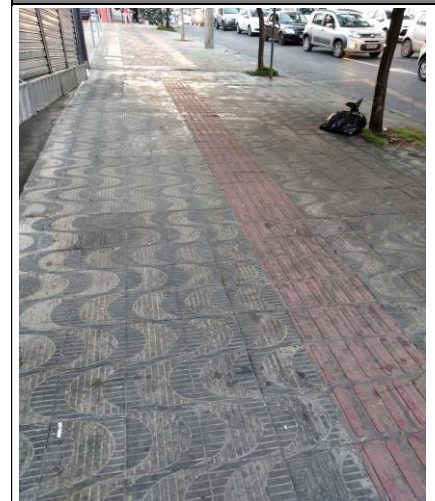
Foto Geral

ID	Itens Avaliados	Respostas	Nota
P_1	O Mobiliário urbano está dentro da faixa de serviço de 70 cm ?	Sim	-
P_2	Qual a largura livre do Passeio ?	Acima de 1.50 m	10
P_3	Tipo de revestimento da calçada ?	Ladrilho Hidráulico	10
P_4	Existência de Buracos ?	Nenhum	10
P_5	Condições Gerais do Piso e meio-fio da calçada ?	Ótimo(a)	10
P_6	Presença de desníveis ?	Nenhum	10
P_7	Tem rebaixamento de calçada para Pedestre ?	Não	10
P_8	Possui piso tátil ao longo da Calçada ?	Sim	-
P_9	A calçada Possui Rebaixamento de Veículos correto ?	N.A	0
P_10	Existência de altura livre menor que 2,10 m ?	Não	-
P_11	O Passeio está no padrão da SMPU ?	Não	0
P_12	A testada possui prática de estacionamento sobre o passeio ?	Não	10
P_13	Existe algum dispositivo de Drenagem sobre a calçada ?	Não	0
P_14	Existe PED em frente a testada ?	Não	-
P_15	Existe FTP em frente a testada ?	Não	-
P_16	Classificação geral da calçada pelo pesquisador.	Ótimo(a)	10
