# Lote 4 - Rota: Contorno

| Diagnóstico da Calçada | Qualidade do Serviço | |
| Endereço: Av.Contorno, 53 | 83 | B |
| Data do Registro: 04/11/2019 16:50:48 | | |

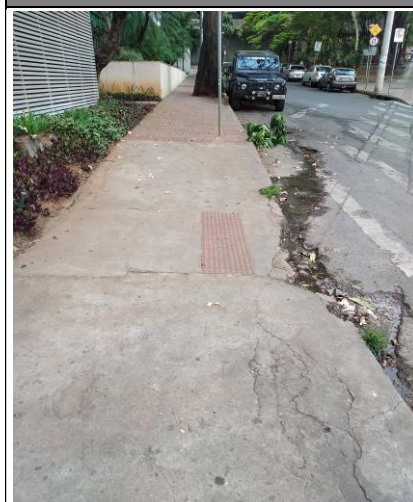
## Foto Geral

| ID | Itens Avaliados | Respostas | Nota |
|---|---|---|---|
| P_16 | Classificação geral da calçada pelo pesquisador. | Ótimo(a) | 10 |
