Lote 1 - Rota: Noroeste

FRATAR
ENGENHARIA CONSULTIVA

Diagnóstico da Calçada	Qualidade do Serviço	
Endereço: Av. Brigadeiro Eduardo Gomes, 1111 Data do Registro: 26/11/2019 15:23:43 Num. Lote CTM: 130159100340	73	B

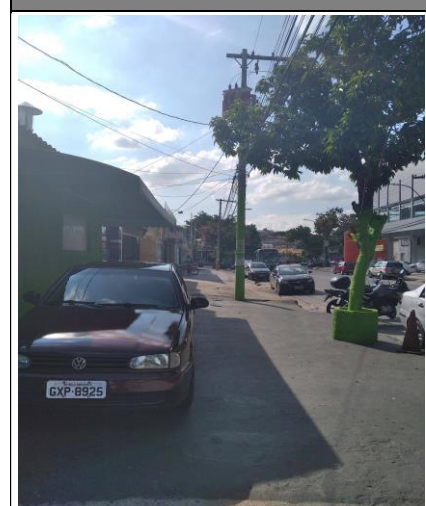
Foto Geral

ID	Itens Avaliados	Respostas	Nota
P_1	O Mobiliário urbano está dentro da faixa de serviço de 70 cm ?	Sim	-
P_2	Qual a largura livre do Passeio ?	Acima de 1.50 m	10
P_3	Tipo de revestimento da calçada ?	Concreto	10
P_4	Existência de Buracos ?	Nenhum	10
P_5	Condições Gerais do Piso e meio-fio da calçada ?	Ótimo(a)	10
P_6	Presença de desníveis ?	Médio	3
P_7	Tem rebaixamento de calçada para Pedestre ?	Não	10
P_8	Possui piso tátil ao longo da Calçada ?	Não	-
P_9	A calçada Possui Rebaixamento de Veículos correto ?	Não	0
P_10	Existência de altura livre menor que 2,10 m ?	Não	-
P_11	O Passeio está no padrão da SMPU ?	Não	0
P_12	A testada possui prática de estacionamento sobre o passeio ?	Não	10
P_13	Existe algum dispositivo de Drenagem sobre a calçada ?	Não	0
P_14	Existe PED em frente a testada ?	Não	-
P_15	Existe FTP em frente a testada ?	Não	-
P_16	Classificação geral da calçada pelo pesquisador.	Ótimo(a)	10
