# Lote 1 - Rota: Carlos Luz

**FRATAR**  
ENGENHARIA CONSULTIVA

| Diagnóstico da Calçada | Qualidade do Serviço | |
| Endereço: Rua Conceição do Mato Dentro, s/nº | <b>73</b> | <b>B</b> |

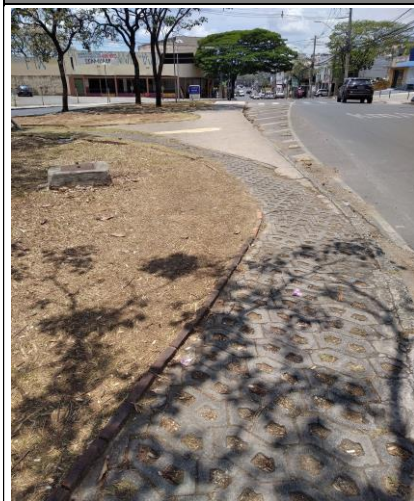
## Foto Geral

| ID | Itens Avaliados | Respostas | Nota |
|---|---|---|---|
| P_5 | Condições Gerais do Piso e meio-fio da calçada ? | Ótimo(a) | 10 |
| P_16 | Classificação geral da calçada pelo pesquisador. | Ótimo(a) | 10 |

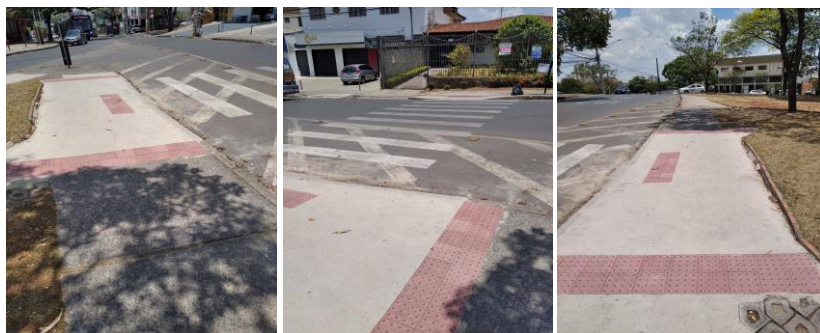
## Fotos Complementares - Detalhes do Passeio

| ID | Itens Avaliados | Respostas | Nota |
|---|---|---|---|
| P_7_3 | O rebaixo possui piso tátil ? | Tem só piso de alerta | -1 |
