# Lote 1 - Rota: Padre Pedro Pinto

Diagnóstico da Calçada	Qualidade do Serviço	
Endereço: Rua Padre Pedro Pinto, 2597 Data do Registro: 21/11/2019 10:46:48 Num. Lote CTM: 210603000580	<b>80</b>	<b>B</b>

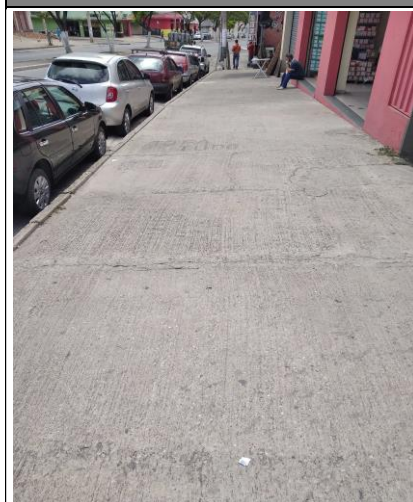
Foto Geral

ID	Itens Avaliados	Respostas	Nota
P_1	O Mobiliário urbano está dentro da faixa de serviço de 70 cm ?	Sim	-
P_2	Qual a largura livre do Passeio ?	Acima de 1.50 m	10
P_3	Tipo de revestimento da calçada ?	Concreto	10
P_4	Existência de Buracos ?	Nenhum	10
P_5	Condições Gerais do Piso e meio-fio da calçada ?	Ótimo(a)	10
P_6	Presença de desníveis ?	Nenhum	10
P_7	Tem rebaixamento de calçada para Pedestre ?	Não	10
P_8	Possui piso tátil ao longo da Calçada ?	Não	-
P_9	A calçada Possui Rebaixamento de Veículos correto ?	N.A	0
P_10	Existência de altura livre menor que 2,10 m ?	Não	-
P_11	O Passeio está no padrão da SMPU ?	Não	0
P_12	A testada possui prática de estacionamento sobre o passeio ?	Não	10
P_13	Existe algum dispositivo de Drenagem sobre a calçada ?	Não	0
P_14	Existe PED em frente a testada ?	Não	-
P_15	Existe FTP em frente a testada ?	Não	-
P_16	Classificação geral da calçada pelo pesquisador.	Ótimo(a)	10
