Lote 4 - Rota: Contorno

| Diagnóstico da Calçada | Qualidade do Serviço | |
| Endereço: Av.Contorno, 7069 | 73 | B |
| Data do Registro: 31/10/2019 17:21:26 | | |

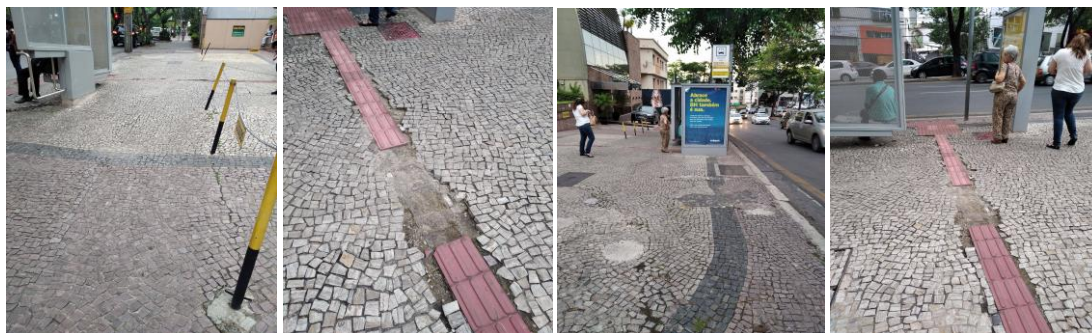
Fotos Complementares - Detalhes do Passeio

| ID | Itens Avaliados | Respostas | Nota |
|---|--|---|---|
| P_4 | Existência de Buracos ? | Poucos | 5 |
| P_11 | O Passeio está no padrão da SMPU ? | Não | 0 |
