# Lote 3 - Rota: Augusto de Lima

Diagnóstico da Calçada	Qualidade do Serviço	
Endereço: Av. Augusto de Lima, 1138 Data do Registro: 07/11/2019 11:02:23 Num. Lote CTM: 10362200065	70	C

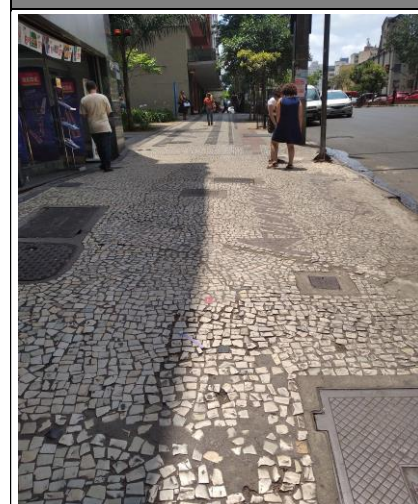
## Foto Geral

ID	Itens Avaliados	Respostas	Nota
P_1	O Mobiliário urbano está dentro da faixa de serviço de 70 cm ?	Sim	-
P_2	Qual a largura livre do Passeio ?	Acima de 1.50 m	10
P_3	Tipo de revestimento da calçada ?	Pedra Portuguesa	8
P_4	Existência de Buracos ?	Poucos	5
P_5	Condições Gerais do Piso e meio-fio da calçada ?	Ótimo(a)	10
P_6	Presença de desníveis ?	Leve	7
P_7	Tem rebaixamento de calçada para Pedestre ?	Não	10
P_8	Possui piso tátil ao longo da Calçada ?	Não	-
P_9	A calçada Possui Rebaixamento de Veículos correto ?	N.A	0
P_10	Existência de altura livre menor que 2,10 m ?	Não	-
P_11	O Passeio está no padrão da SMPU ?	Não	0
P_12	A testada possui prática de estacionamento sobre o passeio ?	Não	10
P_13	Existe algum dispositivo de Drenagem sobre a calçada ?	Não	0
P_14	Existe PED em frente a testada ?	Não	-
P_15	Existe FTP em frente a testada ?	Não	-
P_16	Classificação geral da calçada pelo pesquisador.	Ótimo(a)	10
