# Lote 1 - Rota: Noroeste

| Diagnóstico da Calçada | Qualidade do Serviço | |
| Endereço: Av. Abílio Machado, 829 | 75 | B |
| Data do Registro: 11/11/2019 14:30:41 | | |

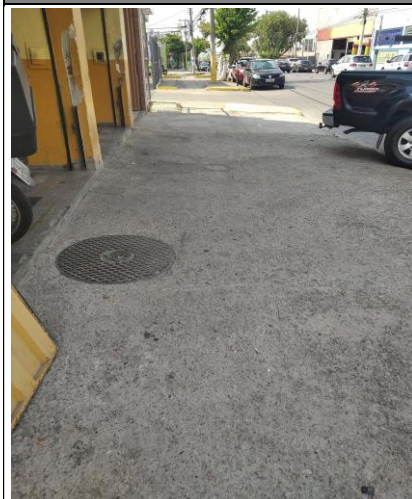
Foto Geral

| ID | Itens Avaliados | Respostas | Nota |
|---|---|---|---|
| P_4 | Existência de Buracos ? | Poucos | 5 |
| P_5 | Condições Gerais do Piso e meio-fio da calçada ? | Regular | 5 |
| P_11 | O Passeio está no padrão da SMPU ? | Não | 0 |
| P_16 | Classificação geral da calçada pelo pesquisador. | Regular | 5 |
