Lote 4 - Rota: Contorno

Diagnóstico da Calçada	Qualidade do Serviço	
Endereço: Av.Contorno, 4999	78	B
Data do Registro: 02/11/2019 13:12:44		
Num. Lote CTM: 70001200090

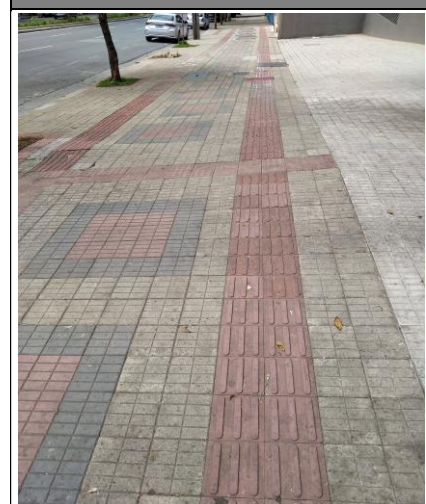
Foto Geral

ID	Itens Avaliados	Respostas	Nota
P_1	O Mobiliário urbano está dentro da faixa de serviço de 70 cm ?	Sim	-
P_2	Qual a largura livre do Passeio ?	Acima de 1.50 m	10
P_3	Tipo de revestimento da calçada ?	Ladrilho Hidráulico	10
P_4	Existência de Buracos ?	Poucos	5
P_5	Condições Gerais do Piso e meio-fio da calçada ?	Ótimo(a)	10
P_6	Presença de desníveis ?	Médio	3
P_7	Tem rebaixamento de calçada para Pedestre ?	Não	10
P_8	Possui piso tátil ao longo da Calçada ?	Sim	-
P_9	A calçada Possui Rebaixamento de Veículos correto ?	Sim	10
P_10	Existência de altura livre menor que 2,10 m ?	Não	-
P_11	O Passeio está no padrão da SMPU ?	Não	0
P_12	A testada possui prática de estacionamento sobre o passeio ?	Não	10
P_13	Existe algum dispositivo de Drenagem sobre a calçada ?	Não	0
P_14	Existe PED em frente a testada ?	Não	-
P_15	Existe FTP em frente a testada ?	Não	-
P_16	Classificação geral da calçada pelo pesquisador.	Ótimo(a)	10
