Lote 1 - Rota: Noroeste

FRATAR
ENGENHARIA CONSULTIVA

Diagnóstico da Calçada	Qualidade do Serviço	
Endereço: Av. Abílio Machado, 1009 Data do Registro: 11/11/2019 14:54:30 Num. Lote CTM: 130058600300	72	B

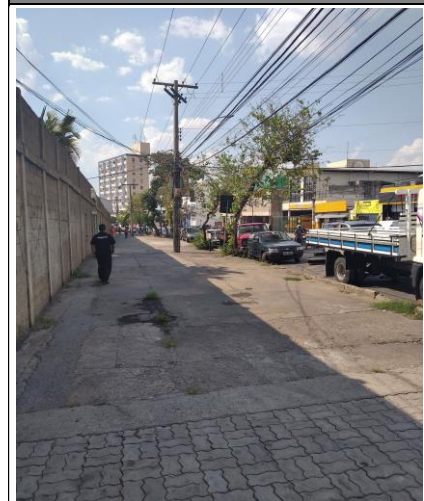
Foto Geral

ID	Itens Avaliados	Respostas	Nota
P_1	O Mobiliário urbano está dentro da faixa de serviço de 70 cm ?	Não	-
P_2	Qual a largura livre do Passeio ?	Acima de 1.50 m	10
P_3	Tipo de revestimento da calçada ?	Concreto	10
P_4	Existência de Buracos ?	Poucos	5
P_5	Condições Gerais do Piso e meio-fio da calçada ?	Regular	5
P_6	Presença de desníveis ?	Nenhum	10
P_7	Tem rebaixamento de calçada para Pedestre ?	Sim	7
P_8	Possui piso tátil ao longo da Calçada ?	Não	-
P_9	A calçada Possui Rebaixamento de Veículos correto ?	Sim	10
P_10	Existência de altura livre menor que 2,10 m ?	Não	-
P_11	O Passeio está no padrão da SMPU ?	Não	0
P_12	A testada possui prática de estacionamento sobre o passeio ?	Não	10
P_13	Existe algum dispositivo de Drenagem sobre a calçada ?	Não	0
P_14	Existe PED em frente a testada ?	Não	-
P_15	Existe FTP em frente a testada ?	Sim	-
P_16	Classificação geral da calçada pelo pesquisador.	Regular	5
