# Lote 1 - Rota: Noroeste

**FRATAR**  
ENGENHARIA CONSULTIVA

| Diagnóstico da Calçada | Qualidade do Serviço | |
| Endereço: Av. Ivaí, 196 | 48 | D |

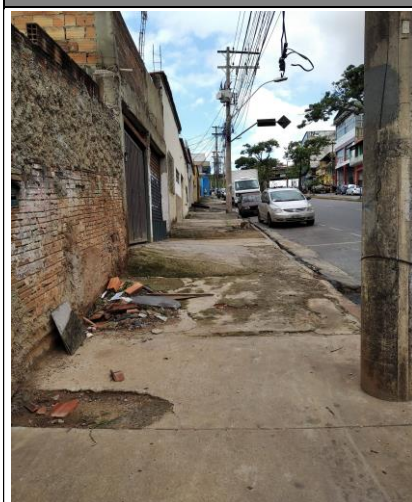
## Foto Geral

| ID | Itens Avaliados | Respostas | Nota |
|---|---|---|---|
| P_4 | Existência de Buracos ? | Poucos | 5 |
| P_5 | Condições Gerais do Piso e meio-fio da calçada ? | Péssimo | 0 |
| P_6 | Presença de desníveis ? | Médio | 3 |
| P_9 | A calçada Possui Rebaixamento de Veículos correto ? | Não | 0 |
| P_11 | O Passeio está no padrão da SMPU ? | Não | 0 |
| P_16 | Classificação geral da calçada pelo pesquisador. | Ruim | 0 |
