# Lote 3 - Rota: Antônio Carlos II

**FRATAR**  
ENGENHARIA CONSULTIVA

| Diagnóstico da Calçada | Qualidade do Serviço | |
| Endereço: Av. Portugal, 45 | 60 | C |

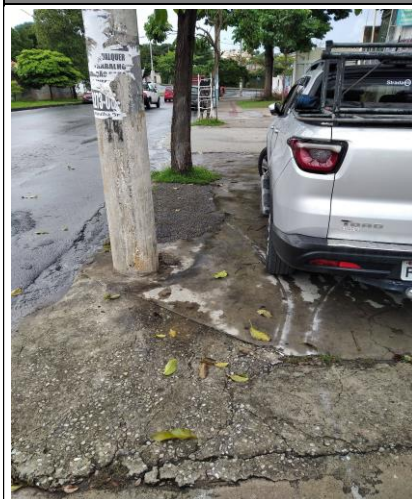
## Foto Geral

| ID | Itens Avaliados | Respostas | Nota |
|---|---|---|---|
| P_5 | Condições Gerais do Piso e meio-fio da calçada ? | Regular | 5 |
| P_12 | A testada possui prática de estacionamento sobre o passeio ? | Sim | 0 |
| P_16 | Classificação geral da calçada pelo pesquisador. | Regular | 5 |
