# Lote 4 - Rota: Raja Gabáglia

**FRATAR**  
ENGENHARIA CONSULTIVA

| Diagnóstico da Calçada | Qualidade do Serviço | |
| Endereço: Rua São Paulo, 1499 | <b>73</b> | <b>B</b> |

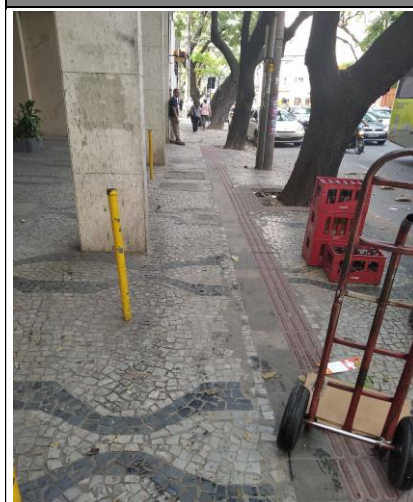
Foto Geral

| ID | Itens Avaliados | Respostas | Nota |
|---|---|---|---|
| P_4 | Existência de Buracos ? | Poucos | 5 |
| P_5 | Condições Gerais do Piso e meio-fio da calçada ? | Ótimo(a) | 5 |
| P_9 | A calçada Possui Rebaixamento de Veículos correto ? | Não | 0 |
| P_11 | O Passeio está no padrão da SMPU ? | Não | 0 |
