# Lote 1 - Rota: Padre Pedro Pinto

**FRATAR**  
ENGENHARIA CONSULTIVA

| Diagnóstico da Calçada | Qualidade do Serviço | |
| Endereço: Rua Padre Pedro Pinto, s/nº | 70 | C |

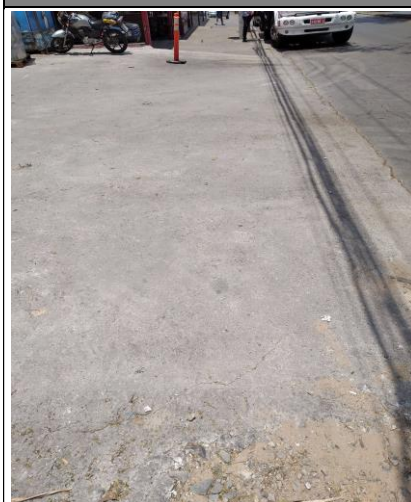
Foto Geral

| ID | Itens Avaliados | Respostas | Nota |
|---|---|---|---|
| P_6 | Presença de desníveis ? | Severo | 0 |
| P_9 | A calçada Possui Rebaixamento de Veículos correto ? | Não | 0 |
| P_11 | O Passeio está no padrão da SMPU ? | Não | 0 |
