# Lote 1 - Rota: Noroeste

**FRATAR**  
ENGENHARIA CONSULTIVA

| Diagnóstico da Calçada | Qualidade do Serviço | |
| Endereço: Av. Abílio Machado, 955 | 65 | C |

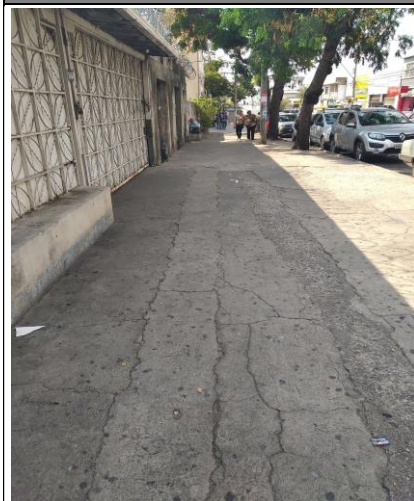
Foto Geral

| ID | Itens Avaliados | Respostas | Nota |
|---|---|---|---|
| P_4 | Existência de Buracos ? | Poucos | 5 |
| P_5 | Condições Gerais do Piso e meio-fio da calçada ? | Regular | 5 |
| P_16 | Classificação geral da calçada pelo pesquisador. | Regular | 5 |
