# Lote 1 - Rota: Padre Pedro Pinto

| Diagnóstico da Calçada | Qualidade do Serviço | |
| Endereço: Rua Padre Pedro Pinto, s/nº | 70 | C |
| Data do Registro: 21/11/2019 10:31:05 | | |

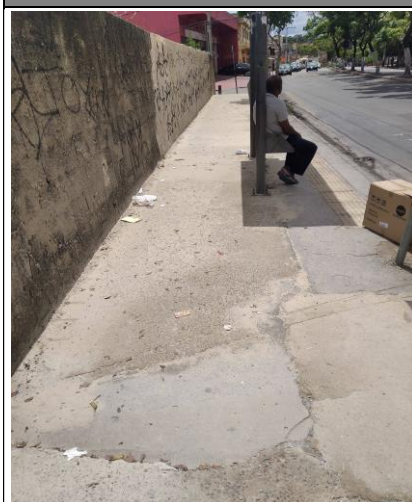
Foto Geral

| ID | Itens Avaliados | Respostas | Nota |
|---|---|---|---|
| P_5 | Condições Gerais do Piso e meio-fio da calçada ? | Regular | 5 |
| P_16 | Classificação geral da calçada pelo pesquisador. | Regular | 5 |
