# Lote 4 - Rota: Contorno

| Diagnóstico da Calçada | Qualidade do Serviço | |
| Endereço: Av.Contorno, 2665 | 56 | C |
| Data do Registro: 08/11/2019 16:07:41 | | |

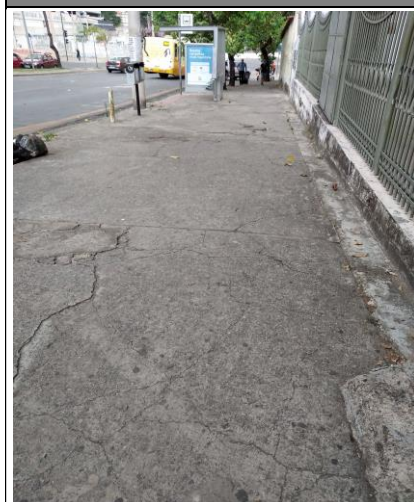
## Foto Geral

| ID | Itens Avaliados | Respostas | Nota |
|---|---|---|---|
| P_4 | Existência de Buracos ? | Poucos | 5 |
| P_5 | Condições Gerais do Piso e meio-fio da calçada ? | Regular | 5 |
| P_16 | Classificação geral da calçada pelo pesquisador. | Regular | 5 |
