# Lote 4 - Rota: Raja Gabágia

**FRATAR**  
ENGENHARIA CONSULTIVA

| Diagnóstico da Calçada | Qualidade do Serviço | |
| Endereço: Av. Olegário Maciel, 1767 | 78 | B |

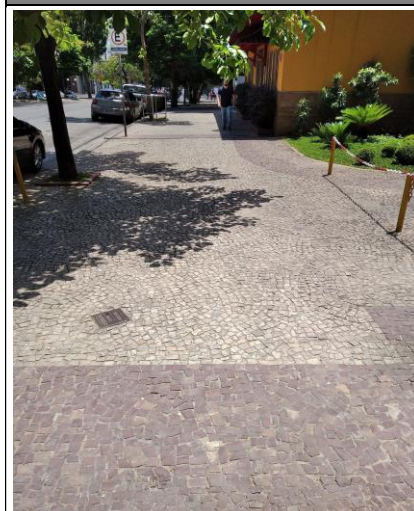
## Foto Geral

| ID | Itens Avaliados | Respostas | Nota |
|---|---|---|---|
| P_3 | Tipo de revestimento da calçada ? | Pedra Portuguesa | 8 |
| P_5 | Condições Gerais do Piso e meio-fio da calçada ? | Ótimo(a) | 10 |
| P_16 | Classificação geral da calçada pelo pesquisador. | Ótimo(a) | 10 |
