# Lote 1 - Rota: Padre Pedro Pinto

**FRATAR**  
ENGENHARIA CONSULTIVA

| Diagnóstico da Calçada | Qualidade do Serviço | |
| Endereço: Rua Padre Pedro Pinto, s/nº | 90 | B |

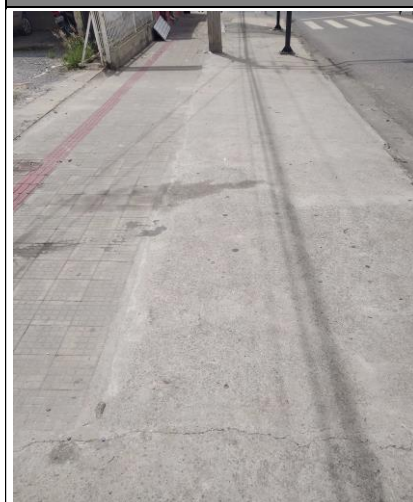
Foto Geral

| ID | Itens Avaliados | Respostas | Nota |
|---|---|---|---|
| P_1 | O Mobiliário urbano está dentro da faixa de serviço de 70 cm ? | Não | - |
| P_2 | Qual a largura livre do Passeio ? | Acima de 1.50 m | 10 |
| P_3 | Tipo de revestimento da calçada ? | Concreto | 10 |
| P_4 | Existência de Buracos ? | Nenhum | 10 |
| P_5 | Condições Gerais do Piso e meio-fio da calçada ? | Ótimo(a) | 10 |
| P_11 | O Passeio está no padrão da SMPU ? | Não | 0 |
| P_16 | Classificação geral da calçada pelo pesquisador. | Ótimo(a) | 10 |

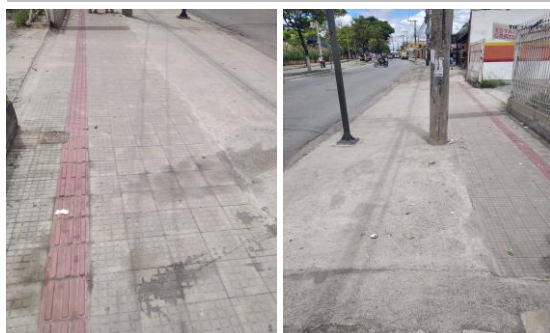
Fotos Complementares - Detalhes do Passeio

| ID | Itens Avaliados | Respostas | Nota |
|---|---|---|---|
| P_8_1 | O piso tátil está no eixo da faixa livre ? | Não | 0 |
| P_8_2 | Se tem uma leve mudança de direção está conforme a norma ? | Não | 0 |
| P_8_7 | O piso tátil tem conexão com os lotes vizinhos? | Sim | 0 |
| P_8_8 | O piso tátil está em boas condições aparentes? | Sim | 0 |
| P_8_9 | O piso tátil apresenta desenho com bom senso? | Sim | 0 |
