# Lote 4 - Rota: Raja Gabáglia

| Diagnóstico da Calçada | Qualidade do Serviço | |
| Endereço: Rua São Paulo, 1636 | 53 | C |
| Data do Registro: 08/11/2019 09:55:00 | | |

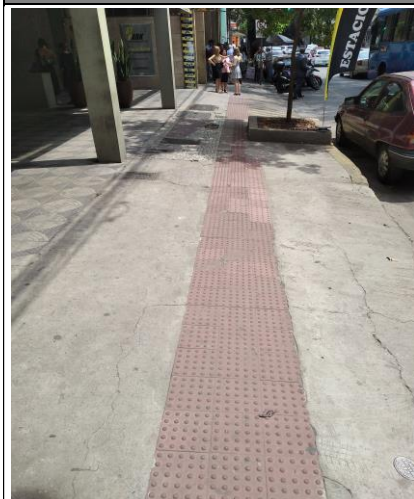
Foto Geral

| ID | Itens Avaliados | Respostas | Nota |
|---|---|---|---|
| P_5 | Condições Gerais do Piso e meio-fio da calçada ? | Regular | 10 |
| P_6 | Presença de desníveis ? | Severo | 10 |
| P_9 | A calçada Possui Rebaixamento de Veículos correto ? | Não | 0 |
| P_11 | O Passeio está no padrão da SMPU ? | Não | 0 |
| P_16 | Classificação geral da calçada pelo pesquisador. | Regular | 10 |
