Diagnóstico da Calçada	Qualidade do Serviço	
Endereço: Av. Nossa Sra. Do Carmo, 1275 Data do Registro: 12/11/2019 13:17:36 Num. Lote CTM: 80284600090	63	C

Lote 5 - Rota: Sul

FRATAR
ENGENHARIA CONSULTIVA

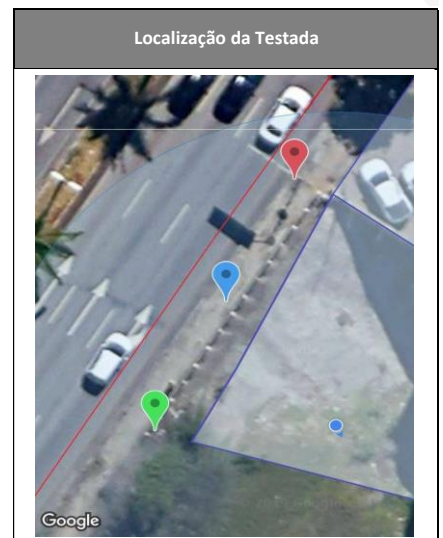
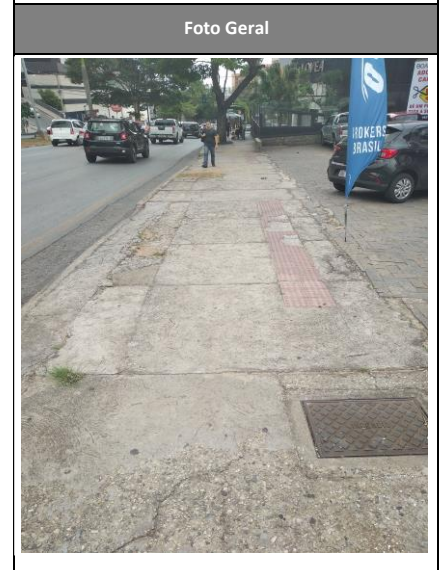
ID	Itens Avaliados	Respostas	Nota
P_1	O Mobiliário urbano está dentro da faixa de serviço de 70 cm ?	Sim	-
P_2	Qual a largura livre do Passeio ?	Acima de 1.50 m	10
P_3	Tipo de revestimento da calçada ?	Concreto	10
P_4	Existência de Buracos ?	Poucos	10
P_5	Condições Gerais do Piso e meio-fio da calçada ?	Regular	10
P_6	Presença de desníveis ?	Nenhum	10
P_7	Tem rebaixamento de calçada para Pedestre ?	Sim	10
P_8	Possui piso tátil ao longo da Calçada ?	Não	-
P_9	A calçada Possui Rebaixamento de Veículos correto ?	Sim	0
P_10	Existência de altura livre menor que 2,10 m ?	Não	-
P_11	O Passeio está no padrão da SMPU ?	Não	0
P_12	A testada possui prática de estacionamento sobre o passeio ?	Sim	10
P_13	Existe algum dispositivo de Drenagem sobre a calçada ?	Não	0
P_14	Existe PED em frente a testada ?	Não	-
P_15	Existe FTP em frente a testada ?	Não	-
P_16	Classificação geral da calçada pelo pesquisador.	Regular	10
